Etude préalable à la restauration de la Tour de Batère

Bruno Morin - Architecte du Patrimoine

6 octobre 2012

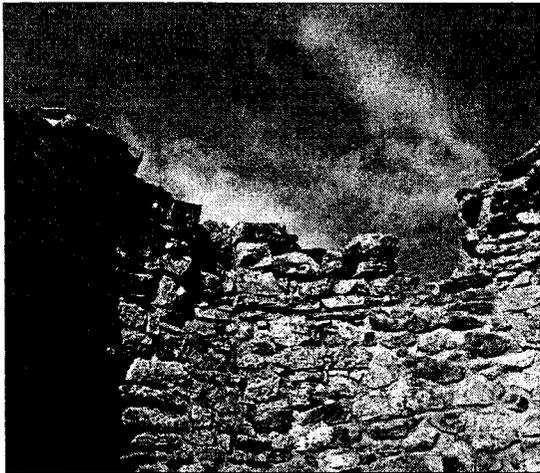
Vue de la réparation de la partie Ouest du mur intérieur de la Tour de Batère, à l'emplacement de la cheminée

La salle du premier niveau fait environ 4,20m de diamètre. Côté Ouest une reprise récente du parement intérieur indique l'emplacement d'une ancienne cheminée et de son conduit, dont l'emprise est visible sur le relevé de 1988. Entre la porte Sud et la cheminée, une gaine verticale traversait la voûte.

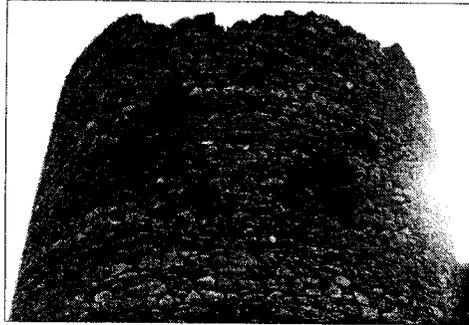
Zones ébouloées du parement Ouest

Détail: mortier interne apparent et exposé aux intempéries, moellons instables aux abords de la lacune

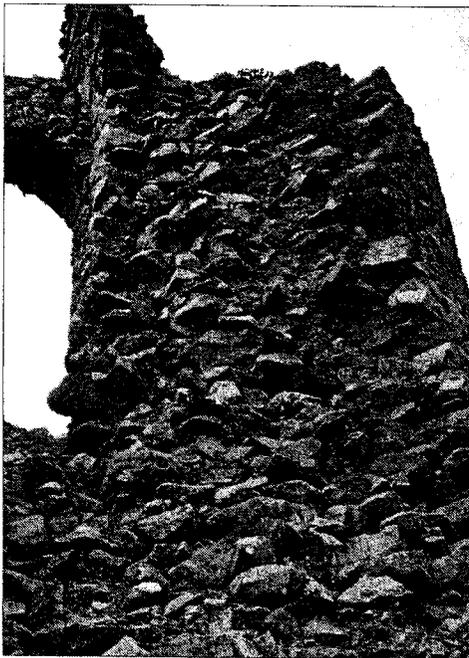
Brèche Nord: blocage interne exposé aux intempéries

- Le **délaissement de l'édifice** et l'absence d'entretien qui en découle, provoqués par une perte d'usage ancienne. La disparition, provoquée, accidentelle ou progressive, du couronnement des murs et du probable dallage de protection de la voûte couvrant le niveau R+1, ont induit des infiltrations d'eaux pluviales permanentes à coeur des maçonneries.

Ces facteurs ont favorisé au fil des ans la disparition progressive des joints des parements, non entretenus, battus en extérieur par les eaux pluviales et lessivés en interne par les infiltrations.

Dépourvu de son couverture et de cette protection extérieure, le mortier interne des maçonneries s'est à son tour dégradé.
