**Rapport final d'opération**

**Sondages programmés**

# **TOUR DE BATÈRE**

**Communes de Corsavy  
et Saint-Marsal  
(Pyrénées-Orientales)**

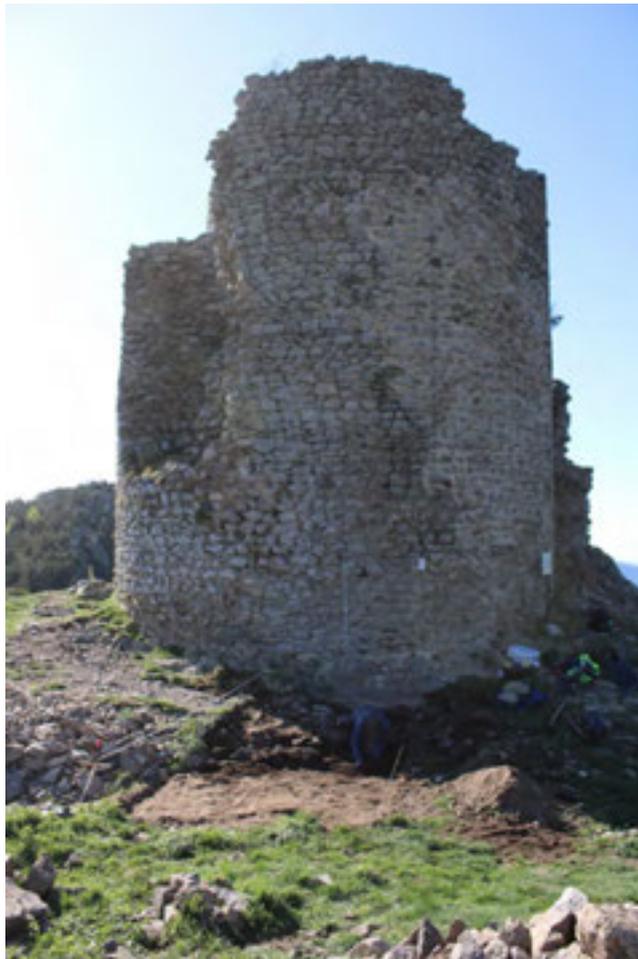
*Figure 5 : Le sondage SD 1 en cours de fouille.*

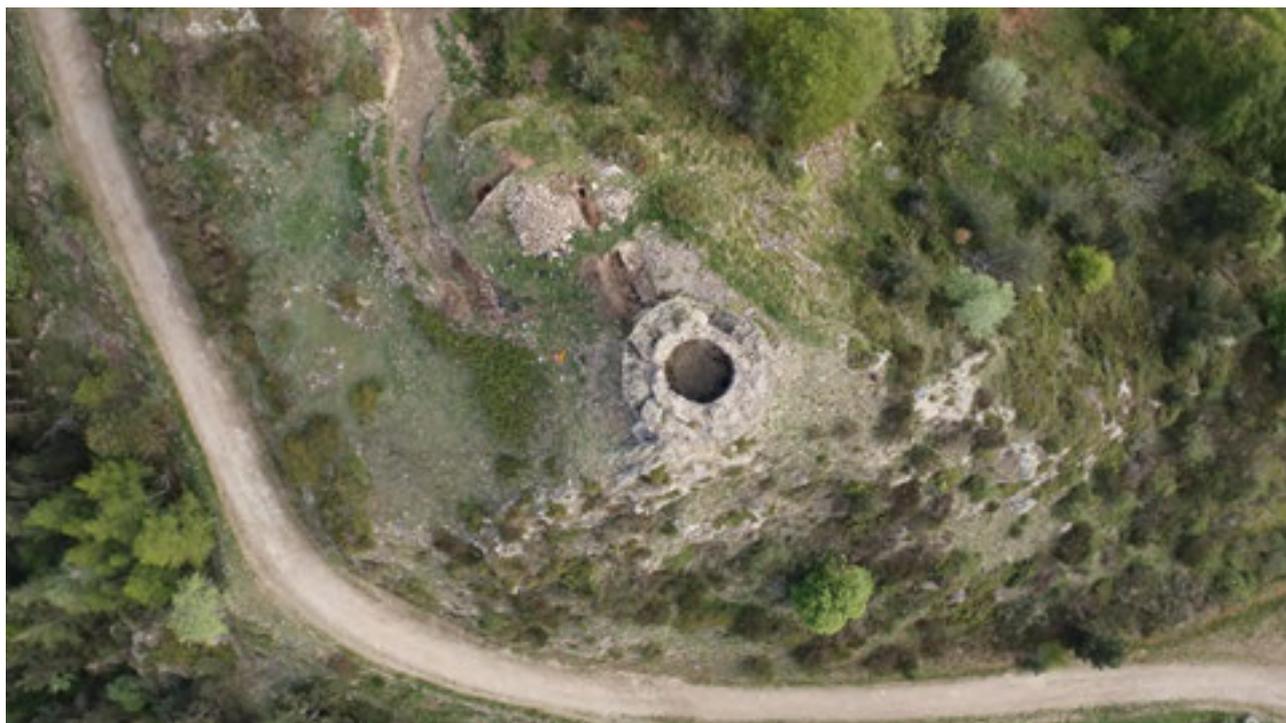
*Figure 6 : Vue aérienne de la zone de fouille, avec les six sondages ouverts.*

La description des sondages se fera par ordre numérique croissant des sondages, sauf pour les sondages SD 2 et SD 6, qui seront décrits ensemble du fait de leur accollement et de leur cohérence stratigraphique. Sera d'abord décrit le sondage SD 1, puis les sondages SD 2/SD 6, ensuite le sondage SD 3 et enfin le sondage SD 4. Chaque sondage fait l'objet d'une description de la stratigraphie observée, associée à un ou plusieurs relevés en coupe, et parfois à un relevé en plan. Enfin, les différents éléments bâtis observés en prospection pédestre et regroupés en « zone 5 », seront décrits en dernier.

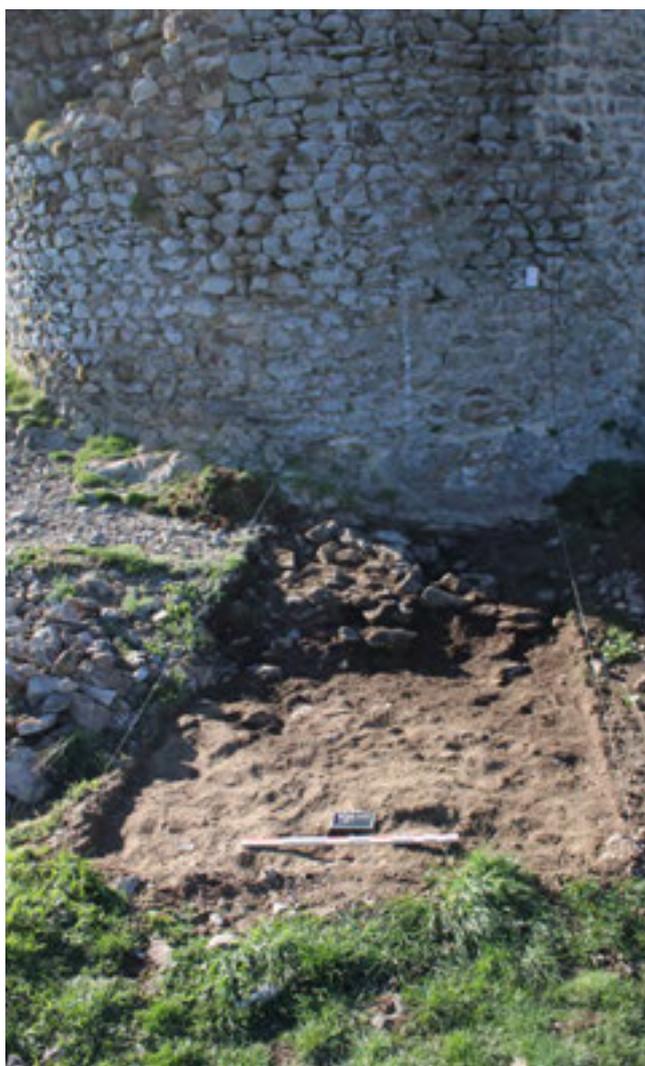
*Figure 8 : Le sondage SD1 après le nettoyage de surface.*

Le sondage SD 1 a été ouvert manuellement sur le replat au pied de la tour, côté nord-ouest (fig. 6, 7 et 10). Il occupe un rectangle presque régulier, axé nord-ouest/sud-est, de 5,75 m de longueur pour 2,5 m de largeur, soit une superficie totale de 15,38 m<sup>2</sup>. Au pied immédiat de la tour, le socle rocheux granitique est affleurant. Dans la moitié sud-est du sondage, le niveau de sol actuel (US 1.1) correspond à une couche de terre végétale, faite d'une pelouse dense, sur un sable limoneux de couleur noire, peu compact, hétérogène, très riche en cailloutis dégradés du substrat rocheux et contenant de fréquents blocs n'excédant pas 10 cm. Cette couche a livré du verre à bouteille, une sardine de tente et du papier aluminium. Côté nord-ouest du sondage, la couche de surface (US 1.2) a été damée récemment, faisant disparaître le couvert végétal. Un coup de lame est venu aplanir le sol lors de la dernière phase de travaux. La couche est indurée en surface et contient des restes d'herbe à la base. Elle contient notamment des fragments de briques mécanique. Ce niveau de surface a donc été remanié de manière très récente, aux XX<sup>e</sup>-XXI<sup>e</sup> siècles (fig. 8).

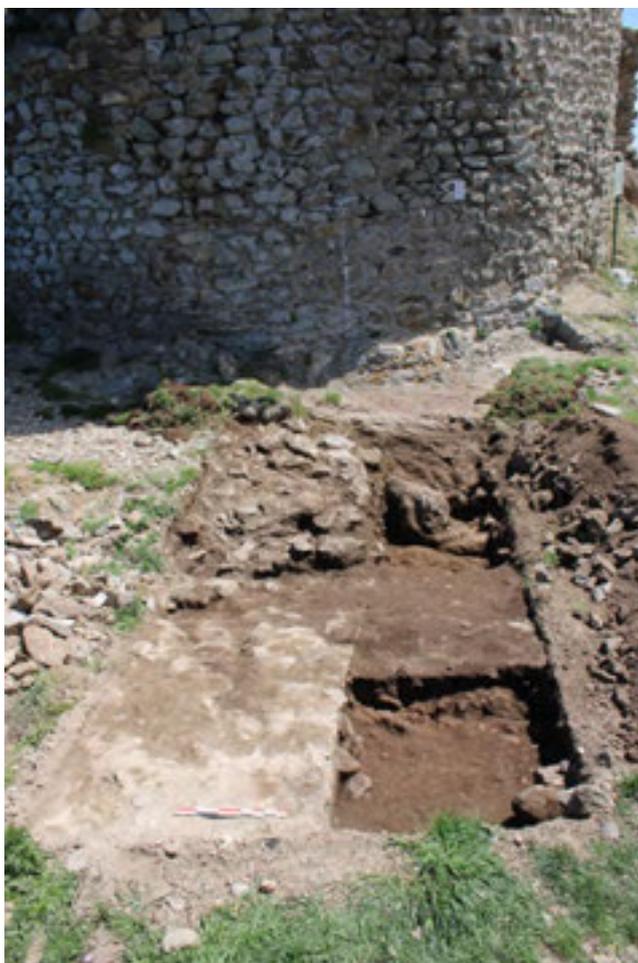
Figure 9 : Le sondage SD 1 avec au premier plan l'US 1.6.

sableuse et caillouteuse noire pulvérulente. La nature des blocs rappelle ceux employés dans la tour. Parfois, on observe quelques nodules de mortier de chaux jaune très sableux, grossiers et dégradés. Cette couche présente un net pendage depuis la tour vers le nord-ouest et correspond peut-être aux vestiges d'un effondrement des parties hautes de la tour, effondrement assez récent au regard du mobilier récolté, notamment du verre à bouteille moulé qui fournit un *terminus post quem* au XX<sup>e</sup> siècle. Sous cette couche de démolition et occupant l'intégralité du sondage, une épaisse couche de sédiment sablo-limoneux brun-moyen à noir a été observée. Elle est peu compacte et contient de très fréquents blocs de granit pouvant atteindre 20 cm, des cailloutis et quelques nodules de mortiers de chaux jaune sableux et grossiers. Le mobilier récolté est assez indigent, avec tout de même un fragment de céramique commune glaçurée à décor d'engobe et un bord de couvercle en céramique glaçurée du groupe Uzège qui fournissent un *terminus post quem* aux XVIII<sup>e</sup>-XIX<sup>e</sup> siècles. Cette couche est relativement plane en surface et épouse le profil accidenté et très irrégulier du substrat rocheux. À l'extrémité nord-ouest du sondage, un lambeau de couche (US 1.6) s'intercale entre l'US 1.4 et le substrat, qui correspond à une couche sablo-limoneuse plus fine que les précédentes, assez riche en cailloutis et en plaquettes du substrat. De teinte brun-moyen elle est peu compacte et contient quelques gros charbons de bois et des informes de terre cuite. Aucun élément de mobilier caractéristique ne permet de fournir une datation. Ce sondage a permis de préciser le profil du socle rocheux sur lequel est installée la tour. Au pied de cette dernière, il présente un net pendage du sud-est vers le nord-ouest, puis il s'aplanit vers le nord-ouest tout en gardant une surface très irrégulière et très accidentée.

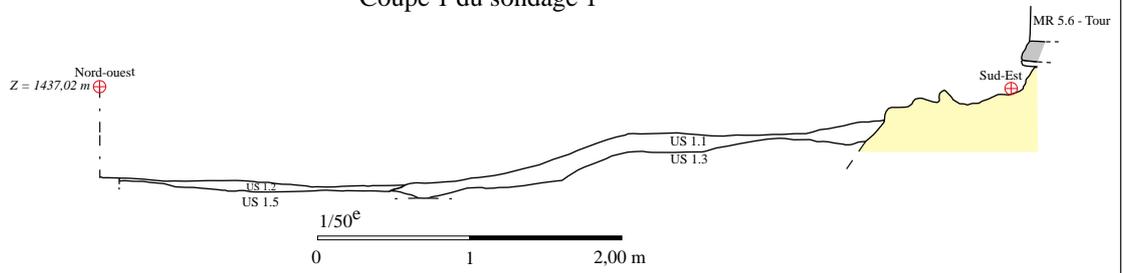
Coupe 1 du sondage 1

Corsavy - Tour de Batère 2023  
Fig. 10 : Le sondage SD 1.

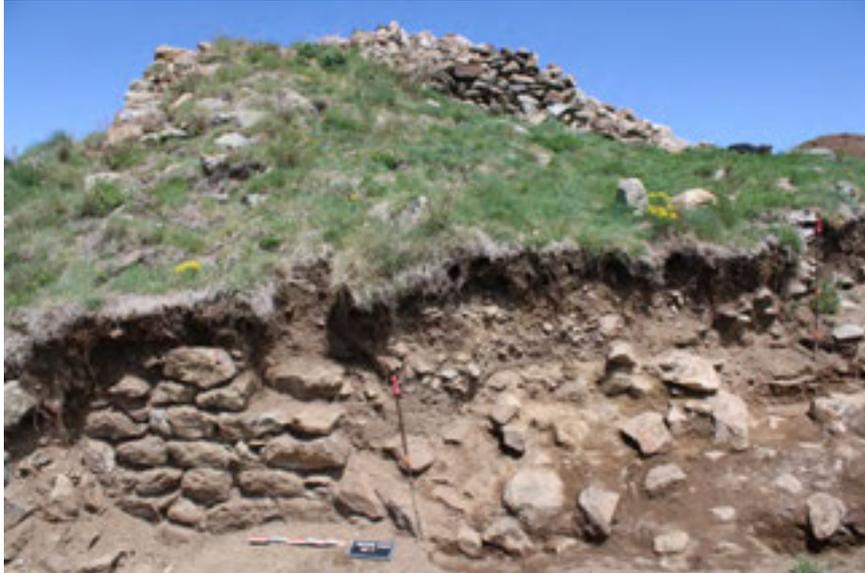
Figure 11 : Vue de la berme créée par le terrassement de la piste, avec le parement externe de MR 2.2.

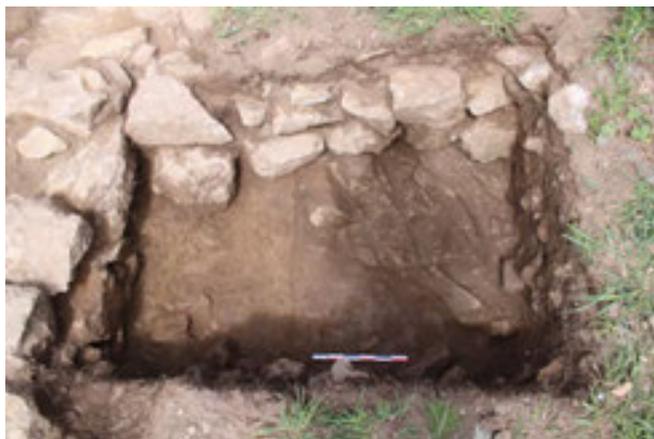
*Figure 12 : Vue depuis le sud-est du sondage SD 6 en cours de fouille.*

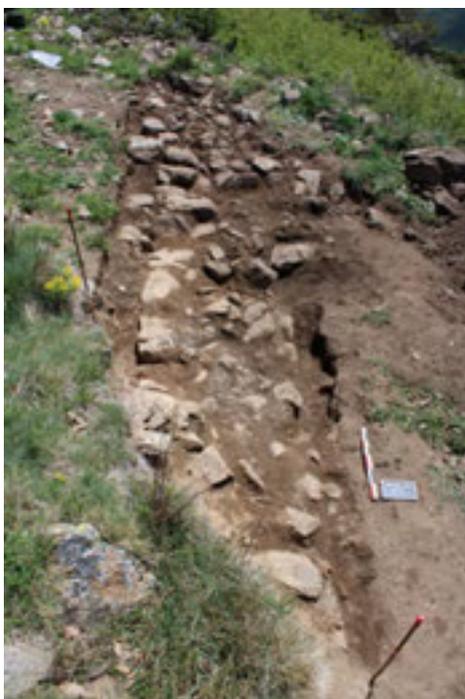
*Figure 13 : Le mur MR 2.2 vu depuis le nord-ouest.*

Ce mur scelle la couche US 6.7/2.6, qui correspond à une couche de mortier de chaux jaune, sableux, dégradé, et majoritairement meuble, de composition similaire à celle du mur MR 2.2/6.3. Cette épaisse couche de mortier peut tout de même s'avérer très compacte par endroit et emballe quelques blocs pouvant mesurer jusqu'à 15 cm. Sa surface présente, comme toutes les couches de ce sondage, un pendage du nord-est vers le sud-ouest, mais elle remonte contre la base du mur MR 2.2/6.3. Elle occupe une bande parallèle et accolée au parement interne de MR 2.2/6.3, de 55 cm de large. Elle a livré seulement deux fragments de panses de céramique commune tournée à cuisson réductrice médiévale. Il s'agit probablement d'un niveau de travail lié à la construction du mur MR 2.2/6.3, voire au comblement d'une tranchée de fondation. En effet, en profondeur, elle comble une sorte de tranchée creusée dans la couche antérieure (US 6.8/2.7). Cette tranchée présente une largeur de 45 cm en surface d'apparition, avec une paroi nettement évasée qui se referme au droit de la base du mur MR 2.2/6.3.

interne (US 2.3) est composée de blocs disposés très aléatoirement, avec peu de densité et mesurant entre 10 et 35 cm. Le liant y est abondant, fait d'un mortier de chaux très jaune, peu de chaux, peu équilibré, peu compact à très friable. Ce mur mesure 1,10 m de large. Il est équivalent à plusieurs tronçons de mur observés dans les différents sondages et ainsi qu'à une partie de ceux relevés en prospection pédestre, qui portent les numéros MR 3.2, MR 4.2, et MR 5.1. La tranchée dans laquelle il est installé entaille une couche qui scelle le socle rocheux (US 6.8). Présentant un fort pendage nord-est/sud-ouest, elle est composée de limons sableux de couleur brun sombre, meubles, homogènes, avec des inclusions de charbons de bois assez fréquentes. Elle n'a livré aucun mobilier.

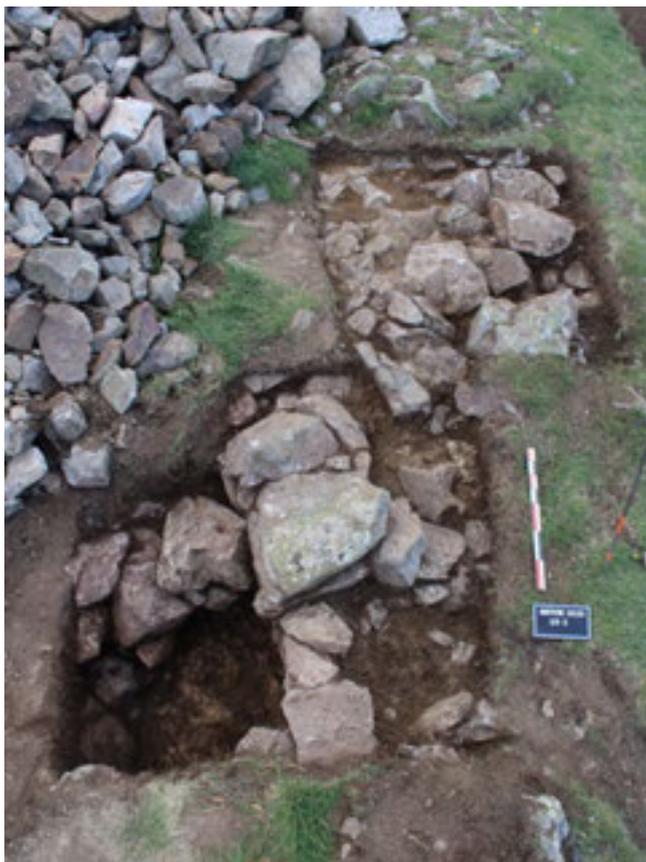
*Figure 15 : Le sondage SD 3, avec le parement interne et une partie de la surface conservée de MR 3.2, vue depuis le nord-est.*

Le sondage SD 3 a été implanté sur le tracé du mur le plus proche de la tour, à un endroit où il semblait bien conservé (fig. 6, 7 et 17). Il englobe une partie du mur ainsi que son parement intérieur et les niveaux accolés à ce dernier. Sa forme particulière, en croix, résulte du fait que le mur s'est avéré dans cette zone beaucoup plus large que son équivalent dans le sondage SD 2. Il a donc fallu agrandir le sondage vers le sud-est, en le décalant légèrement vers l'est du fait de la présence d'un important tas de blocs rassemblés pour la restauration. Ce sondage présente donc une superficie totale de 3,17 m<sup>2</sup> formée par deux carrés d'environ 1,20 m de côté. La surface est occupée par la couche de terre végétale (US 3.1), qui a livré quelques rares tessons de céramique, dont une panse de cruche à décor d'engobe, qui correspond à des productions du XVIII<sup>e</sup> ou du XIX<sup>e</sup> siècle.

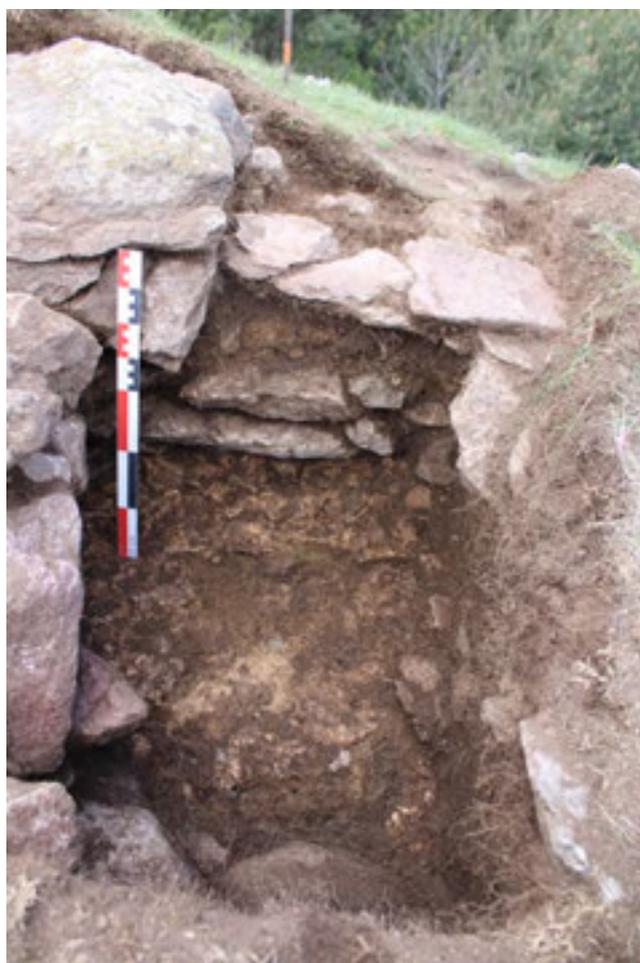
*Figure 16 : Le parement interne de MR 3.2 et le sol ou niveau de travail SL 3.5.*

mesurant jusqu'à 40 cm, sans aucun agencement et sans liant. Ce niveau d'effondrement repose sur une épaisse couche de sables grossiers (US 3.3) allant jusqu'à 5 mm emballés dans une matrice sableuse peu compacte, hétérogène, brun clair à moyen. Cette couche mesure environ 25 cm d'épaisseur et scelle un probable niveau de sol ou de travail (SL 3.5) (fig. 16). Ce dernier est fait d'un mortier de chaux jaune assez fin, très compact, contenant des sables pouvant atteindre 4 mm et de fréquentes grosses vacuoles allant jusqu'à 1 cm. Cette couche, d'une épaisseur de 18 cm, contient également des petits blocs n'excédant pas 5 cm. Sa surface, assez plane avec un léger pendage du nord-ouest vers le sud-est, remonte contre le parement interne de MR 3.2. Cette couche est peut-être en fait constituée de plusieurs niveaux de mortier de chaux successifs disposés horizontalement et séparés par des couches de sable, mais ce n'est pas lisible partout. À la surface de ce sol, retrouvé à plat et enregistré dans l'US supérieure US 3.3, un fragment de fond de céramique commune tournée à cuisson réductrice médiévale a été récolté. Enfin, sous le mur et dans les failles profondes du substrat rocheux sur lequel ce dernier est installé, est présent un sédiment sablo-limoneux de couleur brun moyen, peu compact, assez homogène et riche en cailloutis de granit dégradé. Cette couche a livré trois fragments de panse et un bord de céramique commune tournée à cuisson réductrice médiévale. Le fragment de bord est légèrement déjeté, avec une gorge très marquée proche des marmites à profil ramassé des productions du XIII<sup>e</sup> siècle.

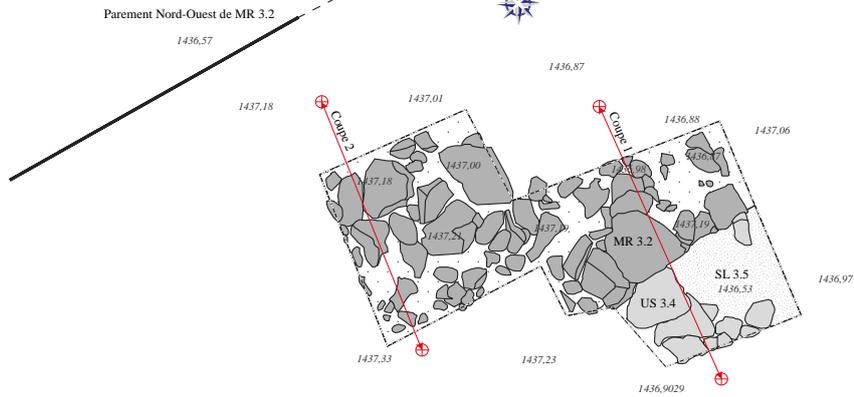
Coupe 1 du sondage 3

Corsavy - Tour de Batère 2023  
Fig. 17 : Le sondage SD 3.

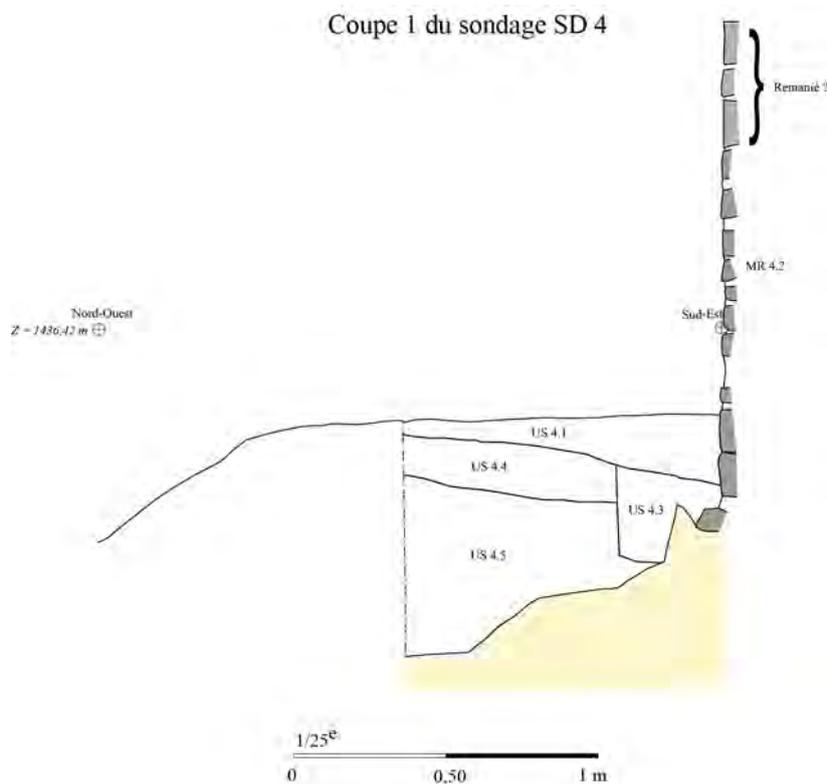
Figure 18 : Coupe 1 du sondage SD 4.

Le sondage SD 4 a été implanté contre le parement externe du mur le plus proche de la tour, sur une sorte de replat qui sépare ce mur d'une autre maçonnerie en contrebas côté nord-ouest (MR 5.2) (fig. 6 et 7). Ce sondage correspond à un rectangle de 90 cm de large pour 1,60 m de longueur, axé nord-est/sud-ouest, soit une surface totale de 1,42 m<sup>2</sup>. L'ensemble des couches observées sont postérieures au mur MR 4.2, lequel est équivalent au mur MR 2.2/6.3 des sondages SD 2/SD 6 et MR 3.2 du sondage SD 3 ; sauf la couche la plus profonde, qui n'entretient pas de lien stratigraphique directe avec ce mur (fig. 18).

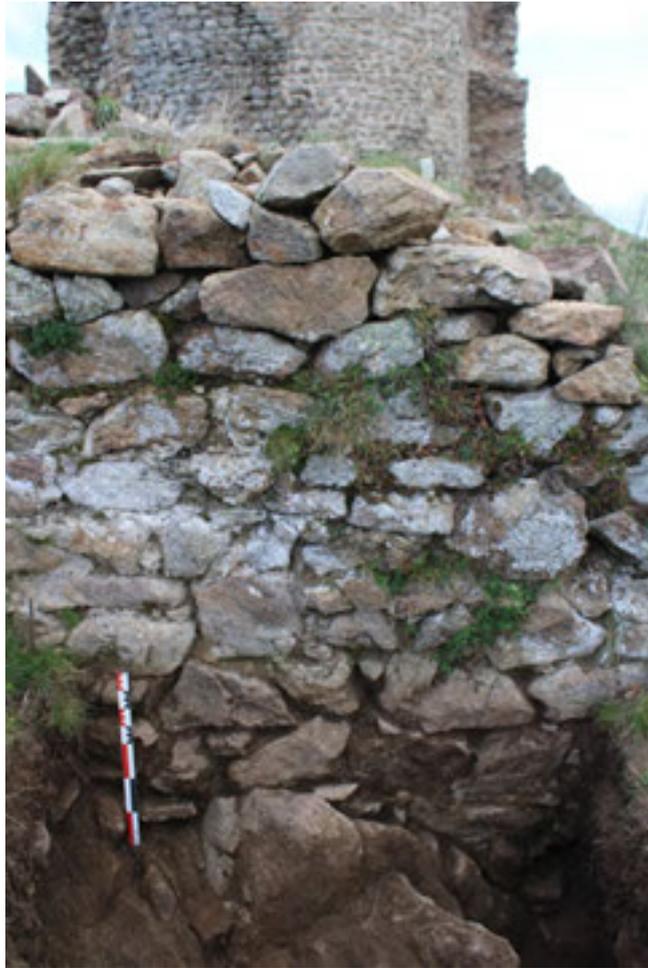
*Figure 19 : Le sondage SD 4 et le mur MR 4.2 vus depuis le nord-ouest.*

Ce dernier, MR 4.2, a été observé sur une longueur maximum de 5,70 m, auquel on peut ajouter 1,40 m supplémentaire, moins perceptible sous la végétation jusqu'à l'angle formé avec MR 2.2. Orienté nord-sud, le mur présente un front tourné vers l'ouest avec le mur dans le sondage 3 et est lié au retour sud (MR 2.2). Il est conservé sur une hauteur maximum de 1,70 m correspondant à 10 assises liées et 3 assises à sec (remontées). Les assises, au nombre de 7 à 8 par mètre de haut, sont très irrégulières et complétées par des petits blocs faisant office de calage. Les joints sont aussi très irréguliers, maigres à gras. Les blocs mesurent entre 7 et 40 cm et sont en roche locale. Ils ne présentent aucune trace de taille et sont utilisés bruts. Le mur est installé directement sur le rocher. Le liant correspond à du mortier de chaux compact, de couleur gris-beige avec une charge essentiellement composée du substrat local (paillettes brillantes). Sous l'épais niveau de terre arable (US 4.1), présent jusqu'à 20 cm de profondeur, on observe une couche indurée limono-sableuse (US 4.4), de couleur brun-clair contenant de nombreux cailloutis du substrat dégradé. Contre le mur, ce niveau d'une quinzaine de centimètre d'épaisseur, est remplacé par une poche de sédiment plus meuble et plus sombre (US 4.3), contenant de nombreux blocs mesurant entre 5 et 15 cm de diamètre et traversé par de nombreuses racines. Enfin, sur le substrat rocheux, qui présente un net pendage du sud-est vers le nord-ouest, et ne venant pas au contact du mur, une épaisse couche meuble et pulvérulente a été observée (US 4.5). Le sédiment qui la compose est limono-sableux, de couleur brun-sombre avec des zones plus orangées, et contient de très nombreux blocs mesurant entre 10 et 25 cm. Cette couche a livré deux fragments de faune ainsi qu'un bord d'assiette en céramique commune catalane glaçurée correspondant à des productions des XIV<sup>e</sup>-XVI<sup>e</sup> siècles.

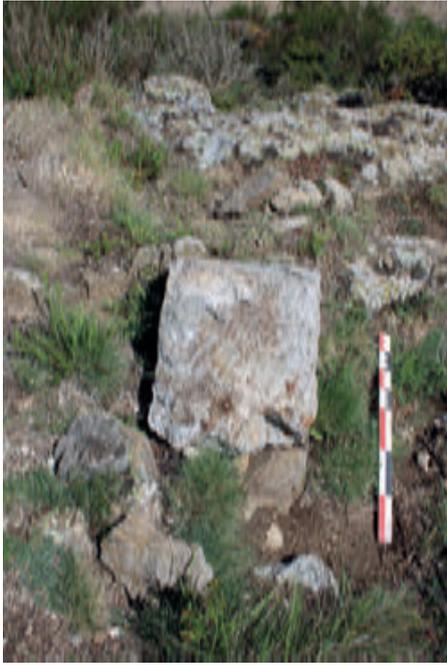
Le mur MR 5.1, section sud-est, vu depuis le nord-ouest.

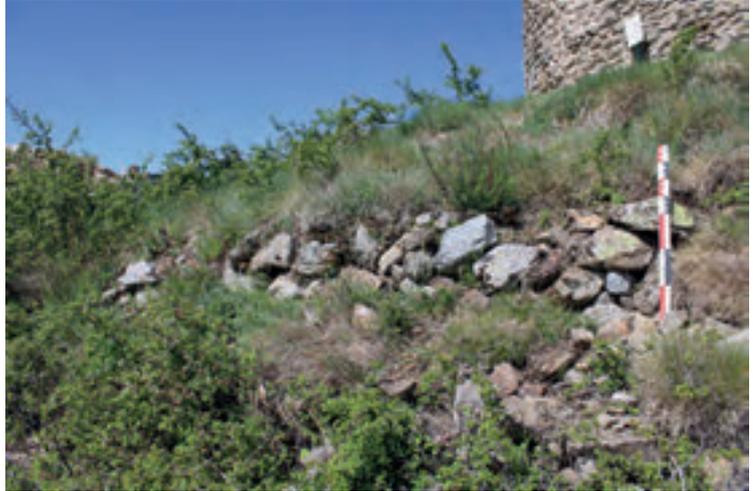
Le mur MR 5.1, section nord-ouest, vu depuis le sud.

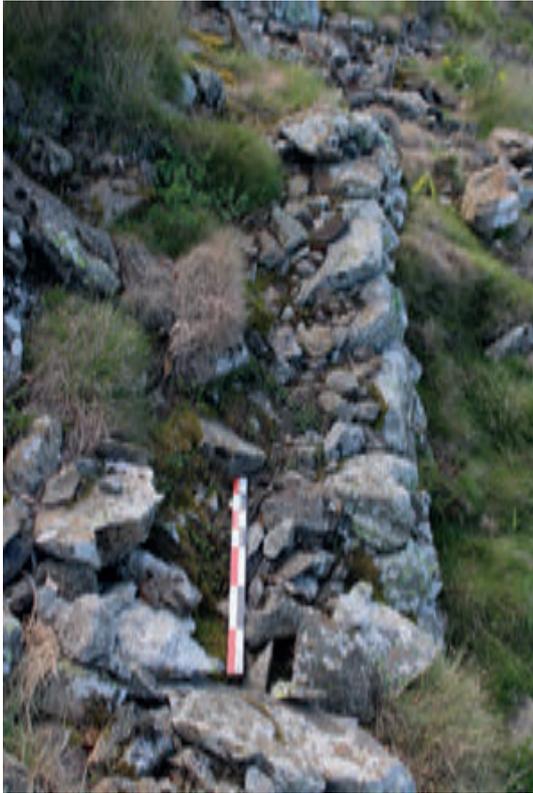
Le mur MR 5.3, vu depuis l'est.

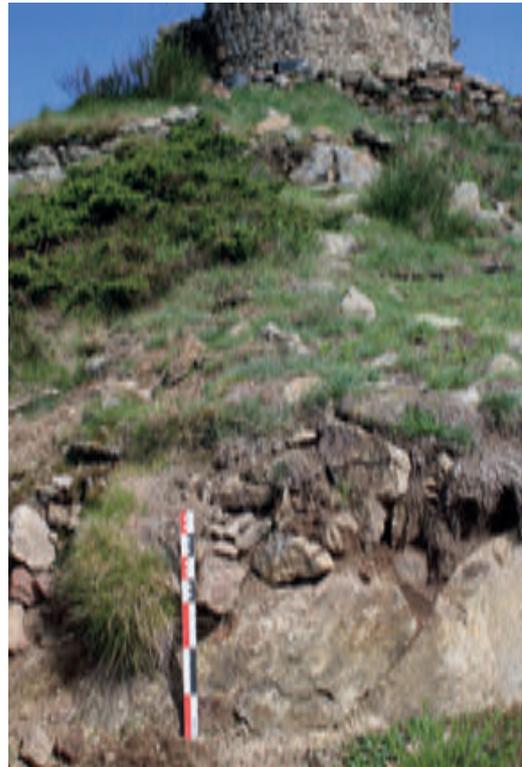
Le mur MR 5.4, jonction avec le mur MR 5.2 (à droite),  
section occidentale (en bas à gauche)  
et section orientale (en bas à droite).

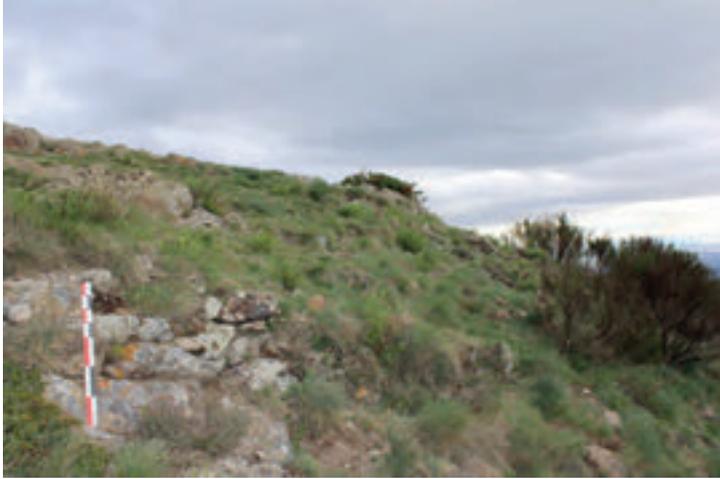
Le mur MR 5.5, vu depuis le sud-est.

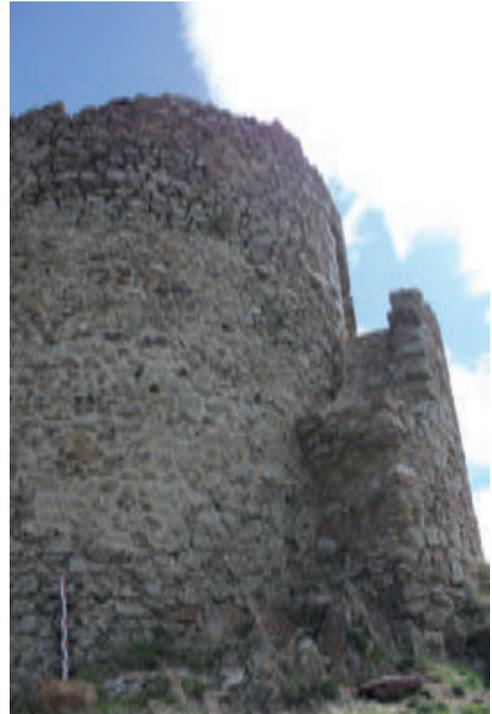
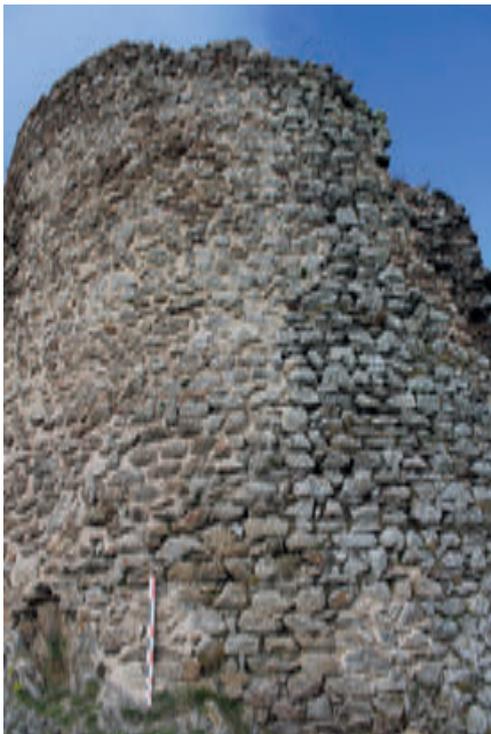
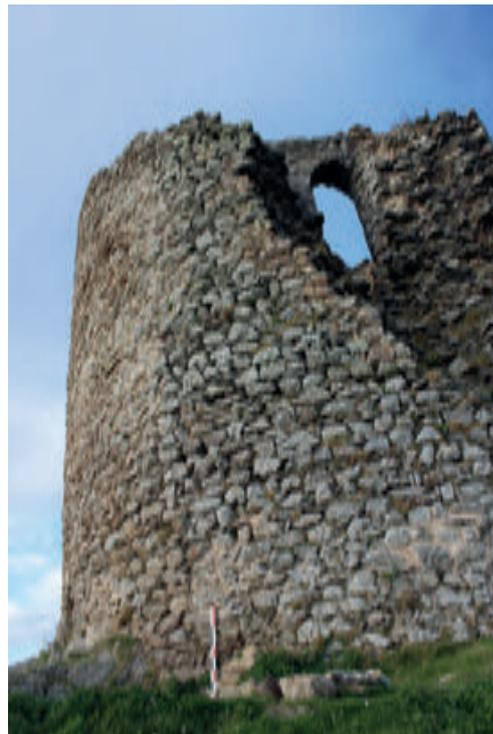
La tour MR 5.6, face sud-ouest (à droite),  
face est (en bas à gauche)  
et face nord (en bas à droite).

Le mur MR 5.6 (fig. 22) correspond à la tour de Batère. Cette tour est conservée sur 10 m de hauteur, avec deux niveaux encore en place. Le niveau supérieur présente deux ouvertures au nord et au sud. Cette tour est de plan circulaire, avec un diamètre hors-d'œuvre de 10 m et des murs larges de 2,50 m. La tour est constituée de onze assises par mètre, composées de blocs bruts ou simplement cassés, mesurant entre 10 et 50 cm. Les assises sont disposées sans réglage, avec des joints irréguliers. Les calages entre les blocs sont nombreux. L'organisation est opportuniste avec des blocs posés à plat ou de chant selon les besoins. Certaines assises sont plus régulières avec une hauteur normalisée et des blocs carrés et calibrés. La partie basse de la tour (sur 1 ou 2 mètres de haut) est par exemple beaucoup plus irrégulière que sa partie haute. Une porte au nord est installée dans un parement plus étroit (à l'est) et dans un arrachement de parement épais de la tour (à l'ouest). Une porte au sud est au débouché d'un supposé seuil et d'un massif escalier. Le massif escalier est accolé à la tour.

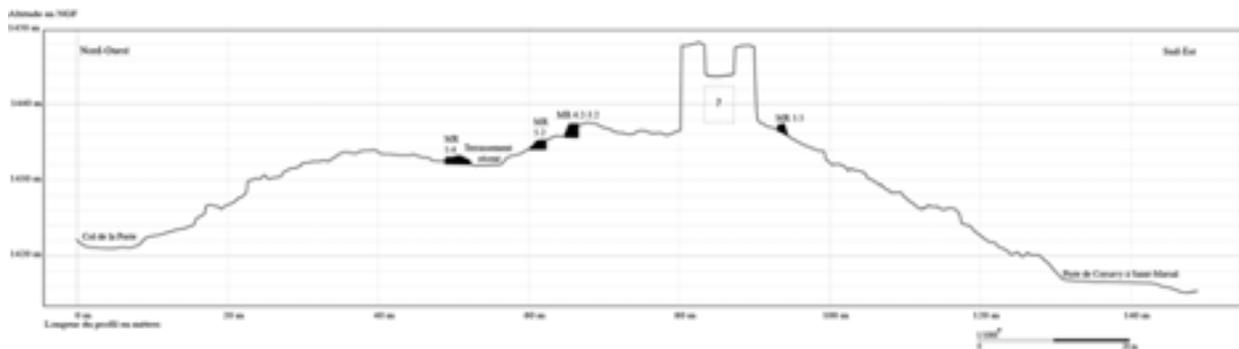
Figure 25 : Profil nord-ouest/sud/est du promontoire de Batère au 1/1 000<sup>e</sup>.

La tour de *Batera* (anciennement tour du *Coll de la Porta*) est un ouvrage défensif d'altitude (1437 m), situé sur l'extrémité sud-est d'un promontoire rocheux. Ce dernier présente un flanc abrupt à l'est, des flancs en pente plus douce au nord et au sud, et un éperon se prolongeant à l'ouest (fig 25). Cette opération a porté sur les environs immédiats de la tour mais aussi sur l'ensemble du promontoire rocheux, autant que le couvert végétal le permettait. Elle a permis d'établir un relevé global des maçonneries présentes sur le site : certaines d'entre elles étaient déjà mentionnées dans les relevés des années 1980-1995 (tour et premier mur autour de celle-ci), mais d'autres ont pu être nouvellement cartographiées. La tour elle-même ne faisait pas l'objet de cette prescription et n'a bénéficié que d'une couverture photographique et d'observations succinctes. Ainsi, c'est finalement tout un ensemble de maçonneries qui a été observé, entourant la tour, épousant fidèlement le dénivelé de la proéminence rocheuse sur laquelle elle est installée et utilisant les barrières naturelles.

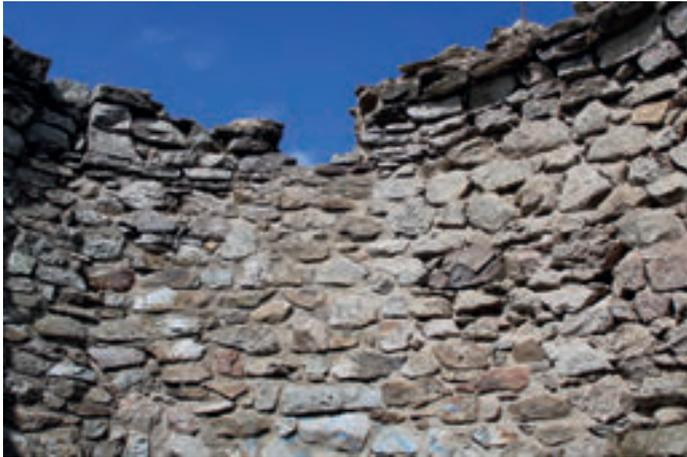
Départ de voûte au premier étage -  
zone de la «cheminée»

Corsavy - Tour de Batère 2023  
Fig. 26 : La tour MR 5.6. Détails  
des aménagements observés.

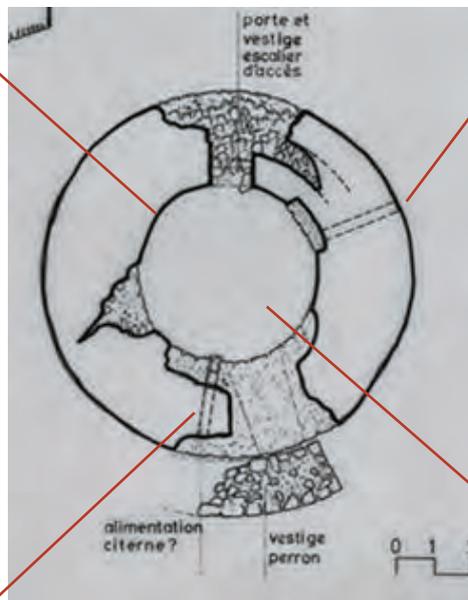
Conduit au premier étage -  
pendage vers l'extérieur

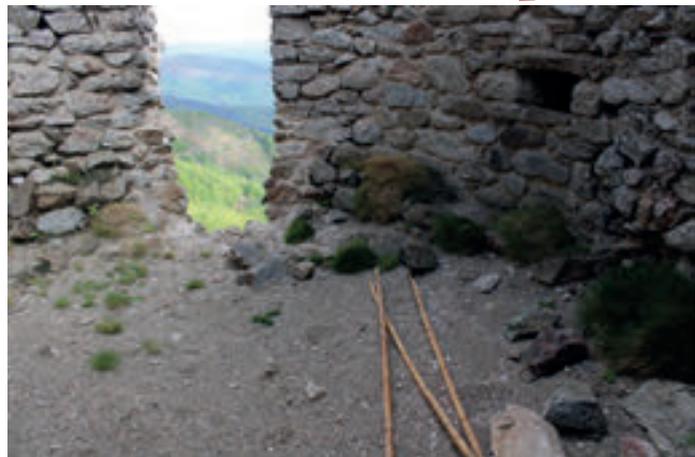
Conduit sur seuil de l'escalier -  
pendage vers l'intérieur (citerne ?)

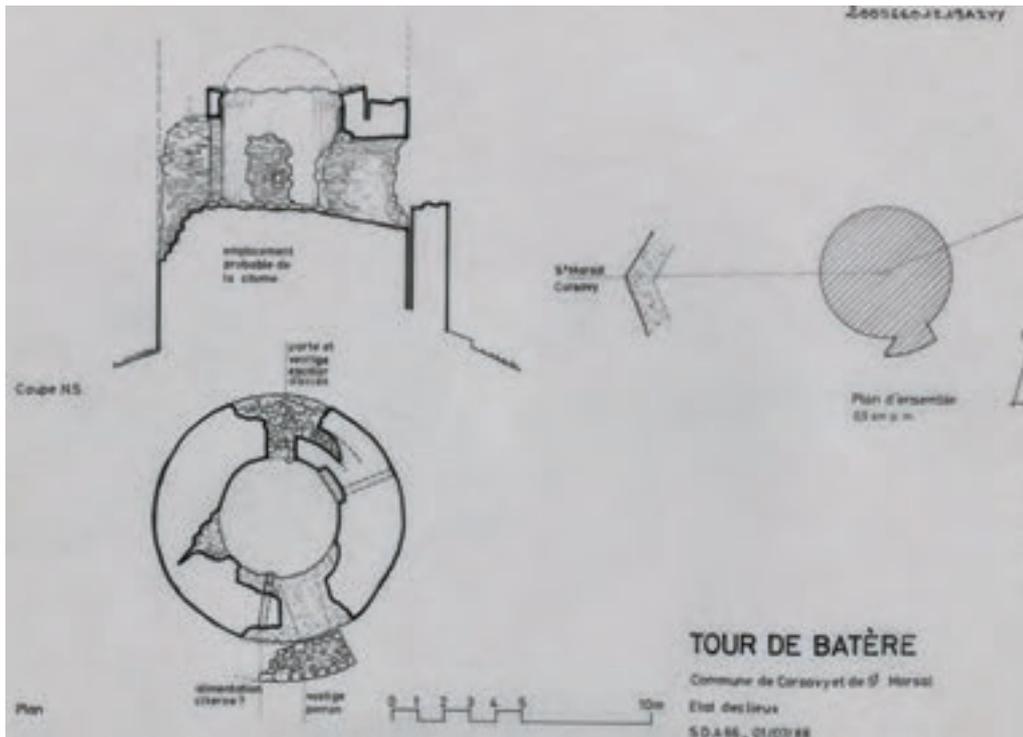
Figure 28 : Tour de Batère ; état des lieux : plan et coupe nord-sud légendés (éch. 1/1 000) et plan d'ensemble (éch. 1/200) L. Bayroux, 1988 (crédit : SDAP Pyrénées-Orientales ADPO66\_20096601219).

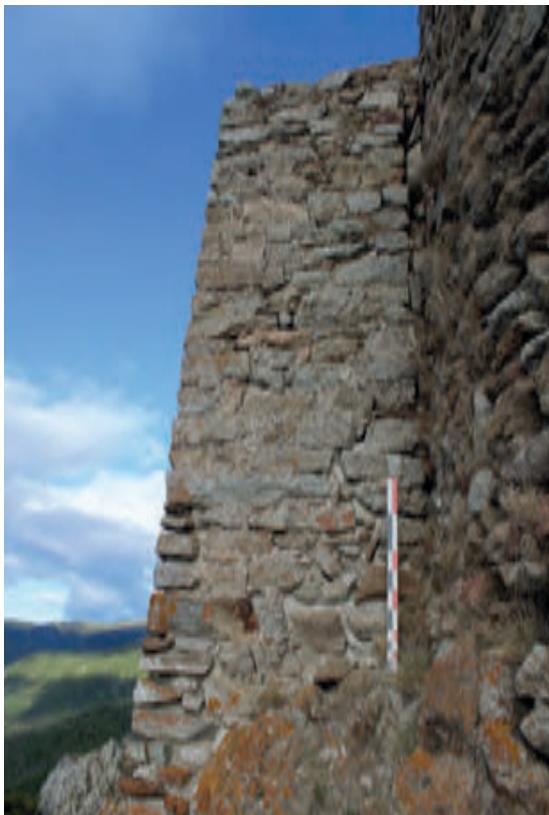
Figure 29 : Face est, arrière du massif accolé à la tour.

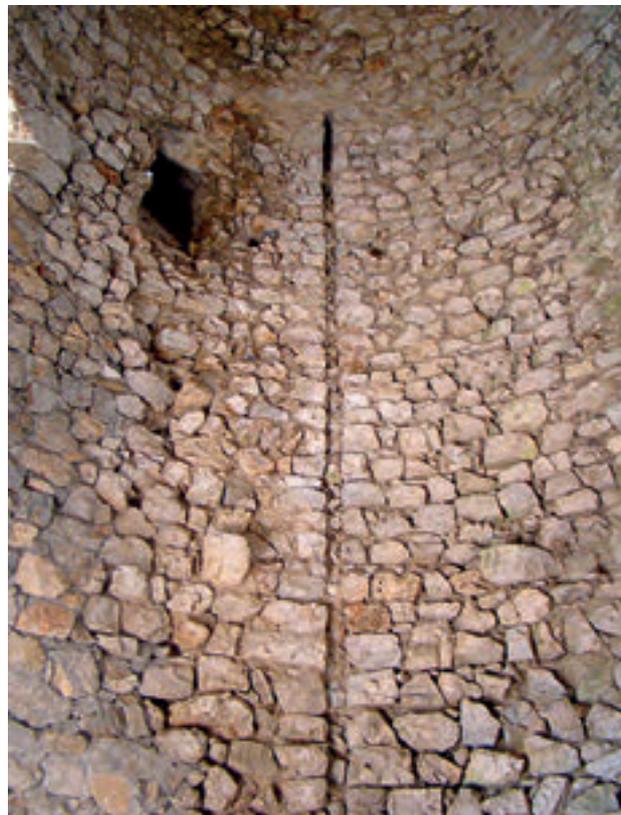
Figure 30 : Conduit de la Torre del Far (Tautavel) (crédit : auteur inconnu, Base Monumentum).

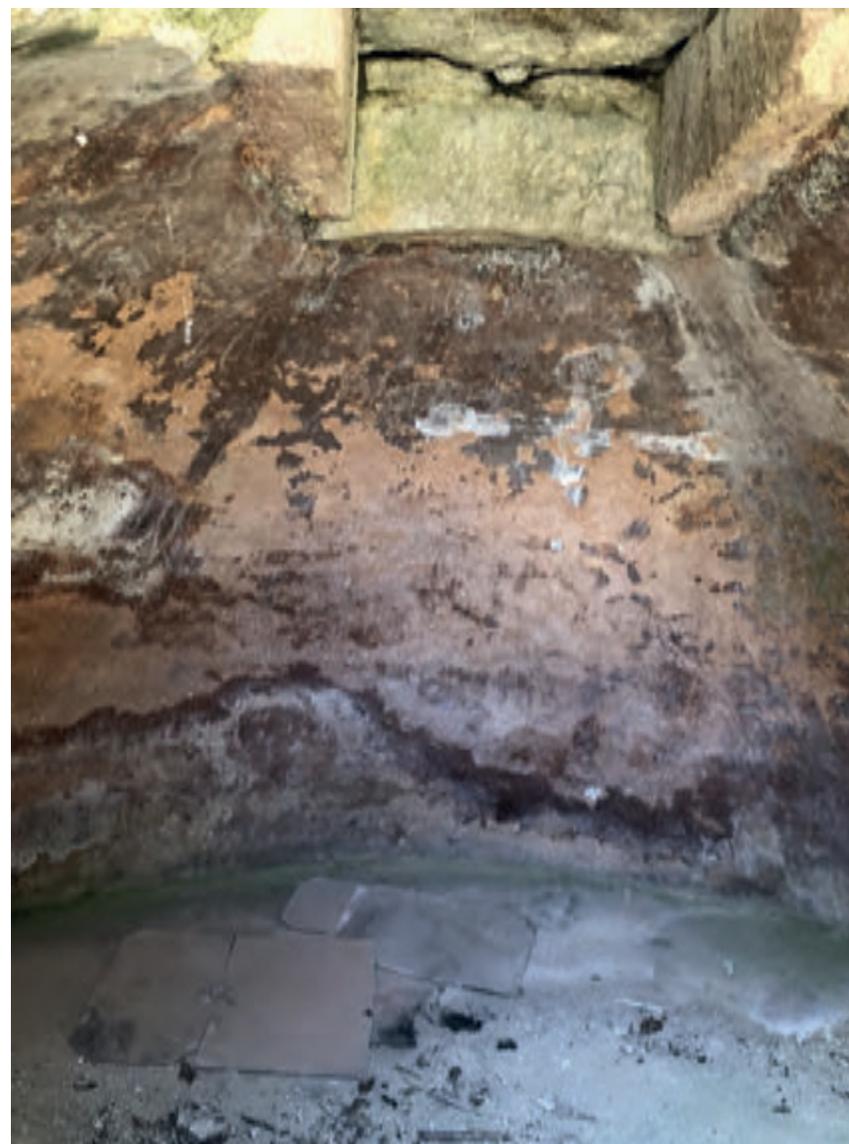
Intérieur de la citerne  
avec ouverture sommitale

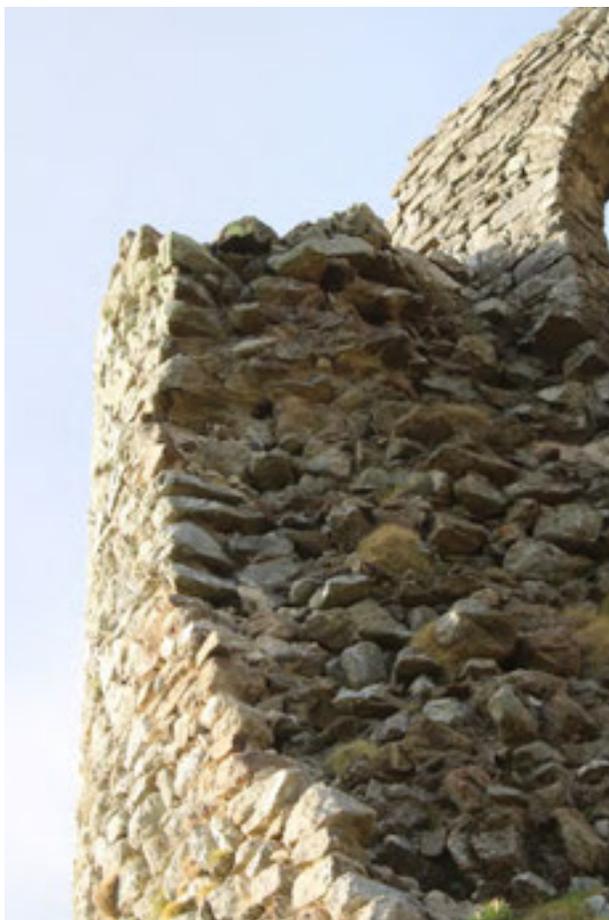
*Figure 32 : Face nord, premier étage et reste du niveau sommital.*

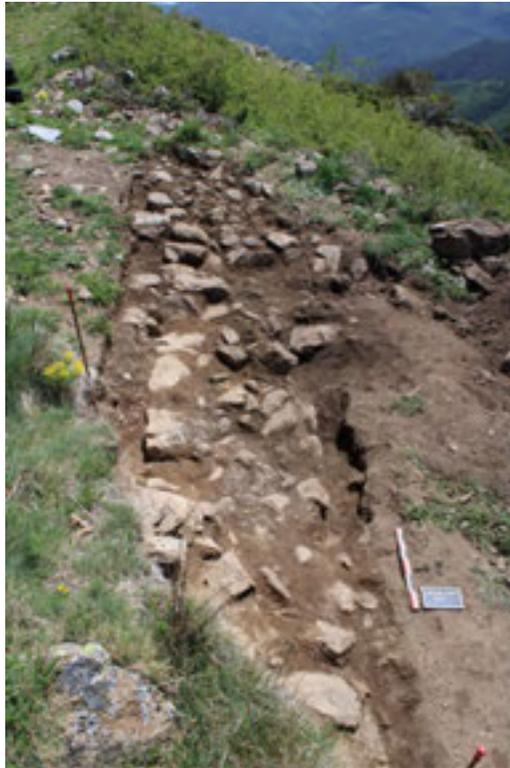
*Figure 34 : Le mur MR 2.2 vu depuis le nord-ouest.*

Le sondage SD 2 a apporté d'autres informations importantes : l'existence de deux parements pour ce mur, son épaisseur et son état de conservation. Le mur MR 2.2 mesure ici 1,30 m d'épaisseur, et présente deux parements nets, comme c'est le cas pour son pendant au nord-ouest MR 3.2. La présence de deux parements est importante : en effet, alors qu'un parement unique à l'extérieur nous aurait plutôt renvoyé à un mur de terrasse, la présence d'un parement double laisse ouvertes deux hypothèses quant à sa fonction, celle de soutènement ou celle de mur en élévation. Concernant l'état de conservation du mur, il est observé sur une hauteur maximale de 1 m dans la berme (créée par le creusement de la piste), mais cette dernière a aussi mis au jour d'importants remaniements montrant bien que ce mur était déjà démolé et écroulé par endroits (fig. 14).

Enfin, le sondage SD 6 a complété certaines données. La hauteur maximale observée et conservée pour la partie encore enfouie du mur MR 2.2 est de 70 cm de hauteur soit 5 assises. Une possible tranchée de fondation a été mise en évidence le long du parement interne du mur (US 6.7). Enfin, ce sondage a aussi révélé la présence d'un mur (MR 6.5) accolé et postérieur au mur MR 2.2. Ce mur s'appuie sur son parement interne et scelle sa tranchée de fondation. Orienté vers la tour, il pourrait ainsi constituer un mur de refend interne à l'espace devant la tour. La présence de ce second mur vient renforcer l'hypothèse que le mur MR 2.2 possédait à l'origine une élévation. Même s'il a pu aussi jouer un rôle dans le soutènement des terres, l'hypothèse d'un mur de terrasse est à écarter.

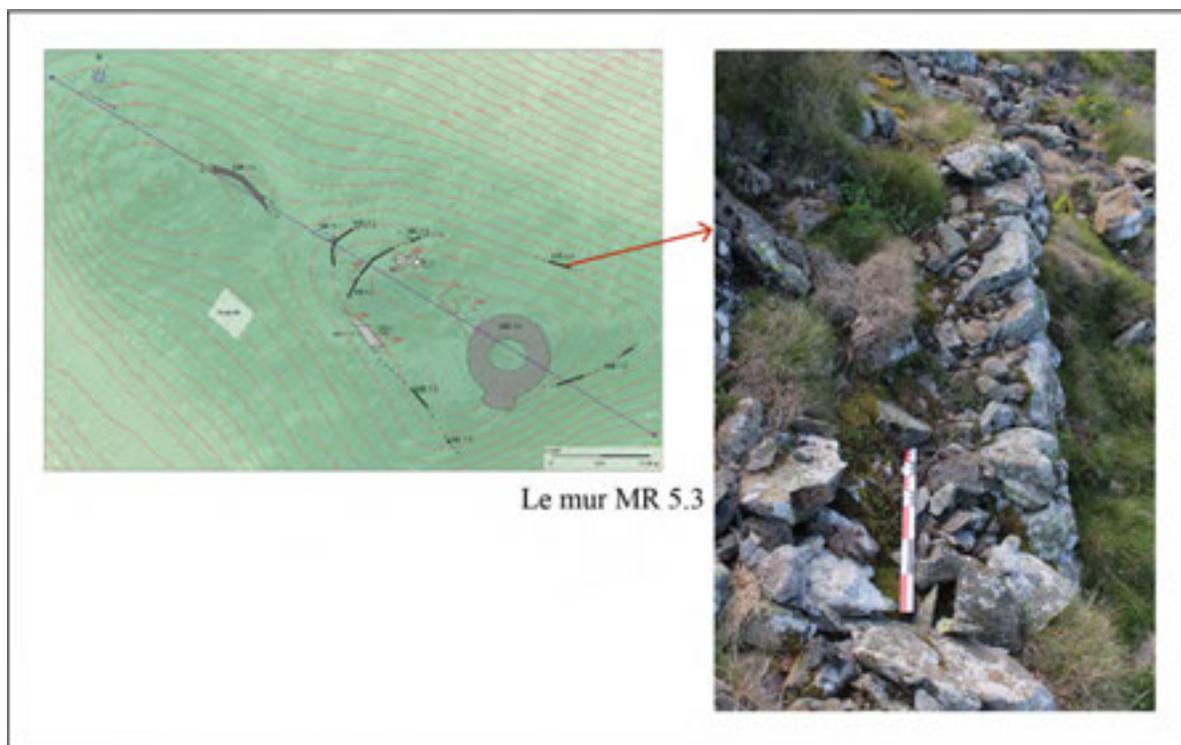
Figure 36 : Le prolongement au nord (MR 5.3).

Ce puissant mur avec son angle orienté au nord-ouest se poursuit sur les flancs sud et nord de la proéminence rocheuse où est installée la tour. Ces murs latéraux utilisent les barrières naturelles offertes par le dénivelé environnant : ils viennent mourir juste au droit des ravins abrupts, s'alignent sur les portions de rocher en saillie (fig. 35).

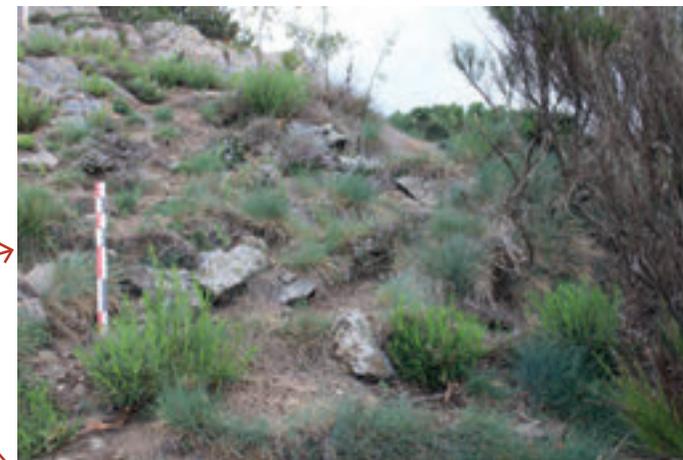
Les deux sections observées du mur MR 5.5

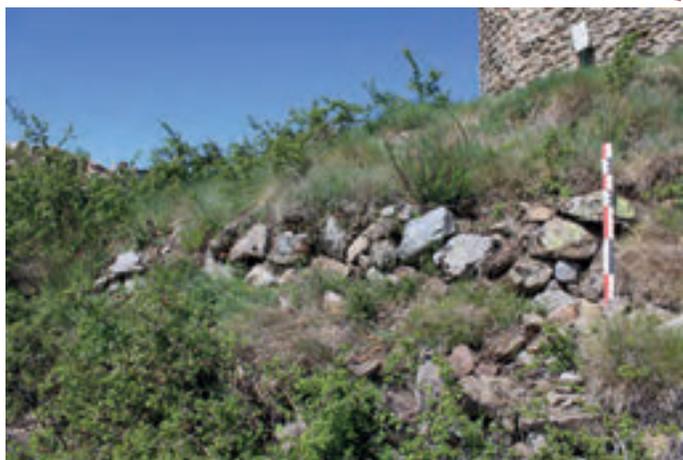
Les deux sections observées du mur MR 5.1

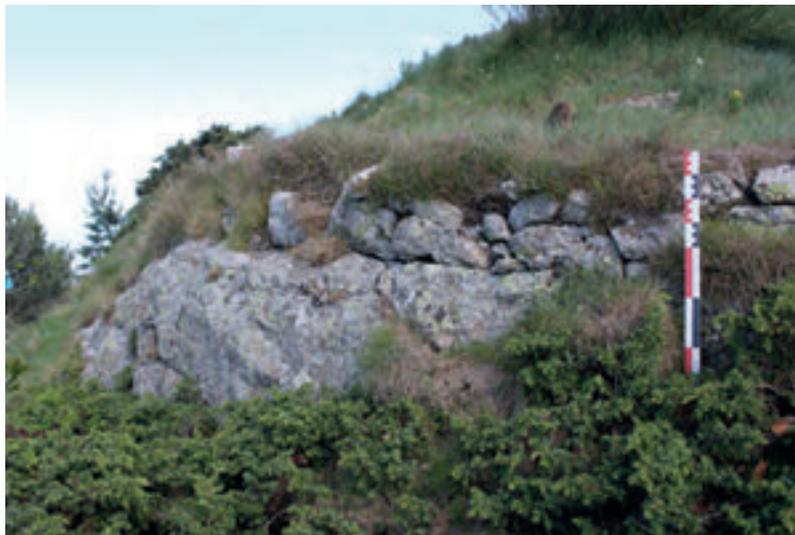
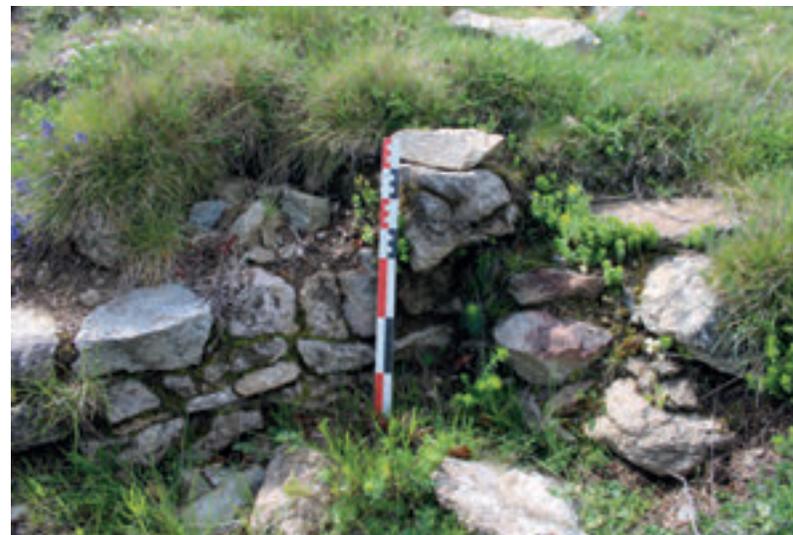
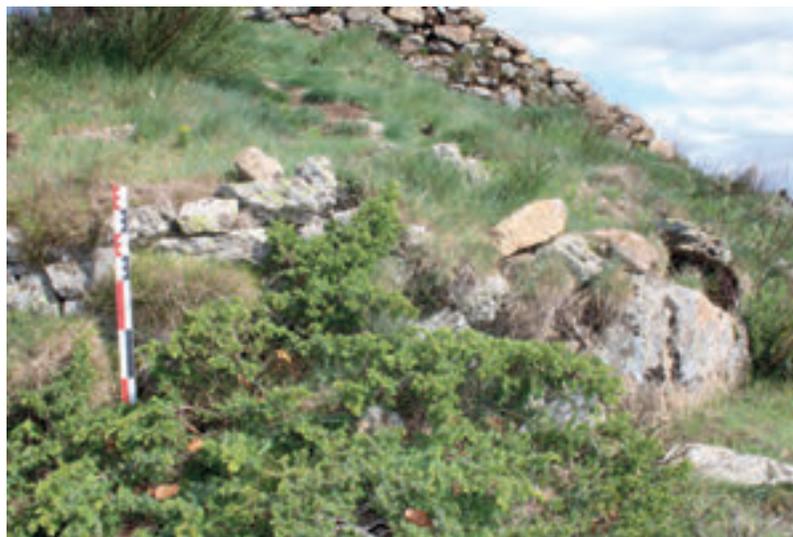
Corsavy - Tour de Batère 2023  
Fig. 37 : Le second mur du front  
nord-ouest (MR 5.2).
