**Rapport final d'opération**

**Sondages programmés**

# **TOUR DE BATÈRE**

**Communes de Corsavy  
et Saint-Marsal  
(Pyrénées-Orientales)**

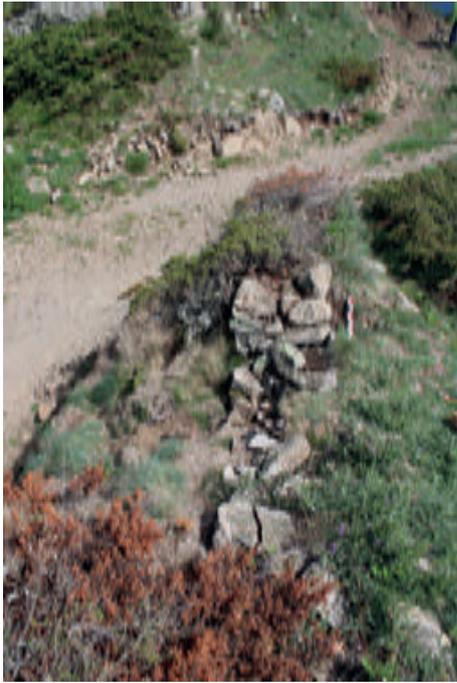
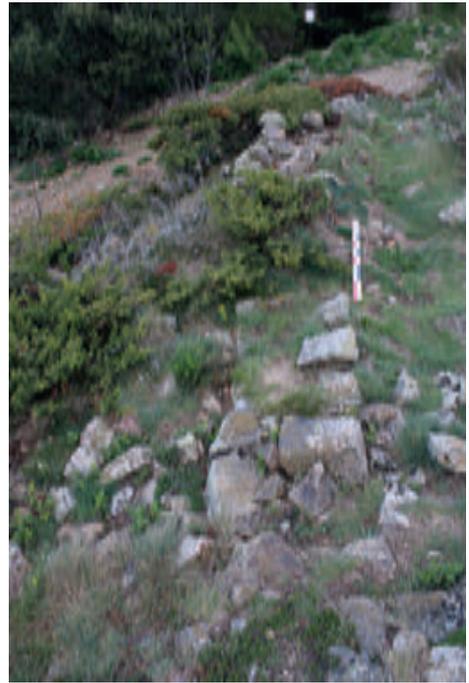
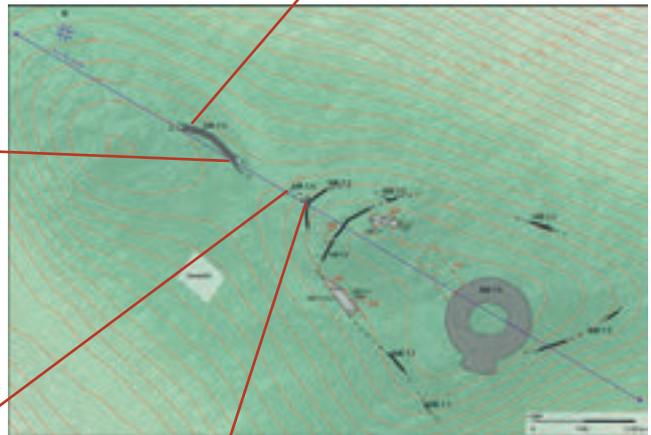
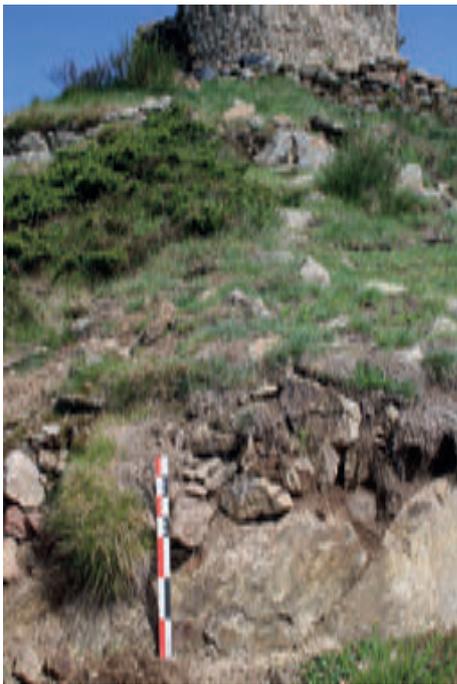
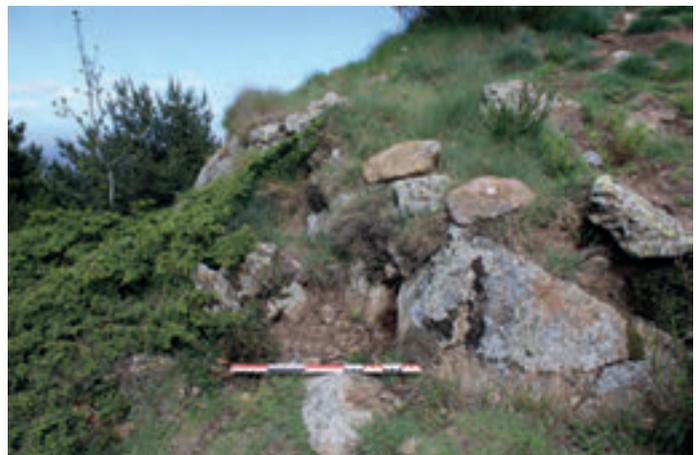
Corsavy - Tour de Batère 2023  
Fig. 38 : Le troisième mur du front  
nord-ouest (MR 5.4).

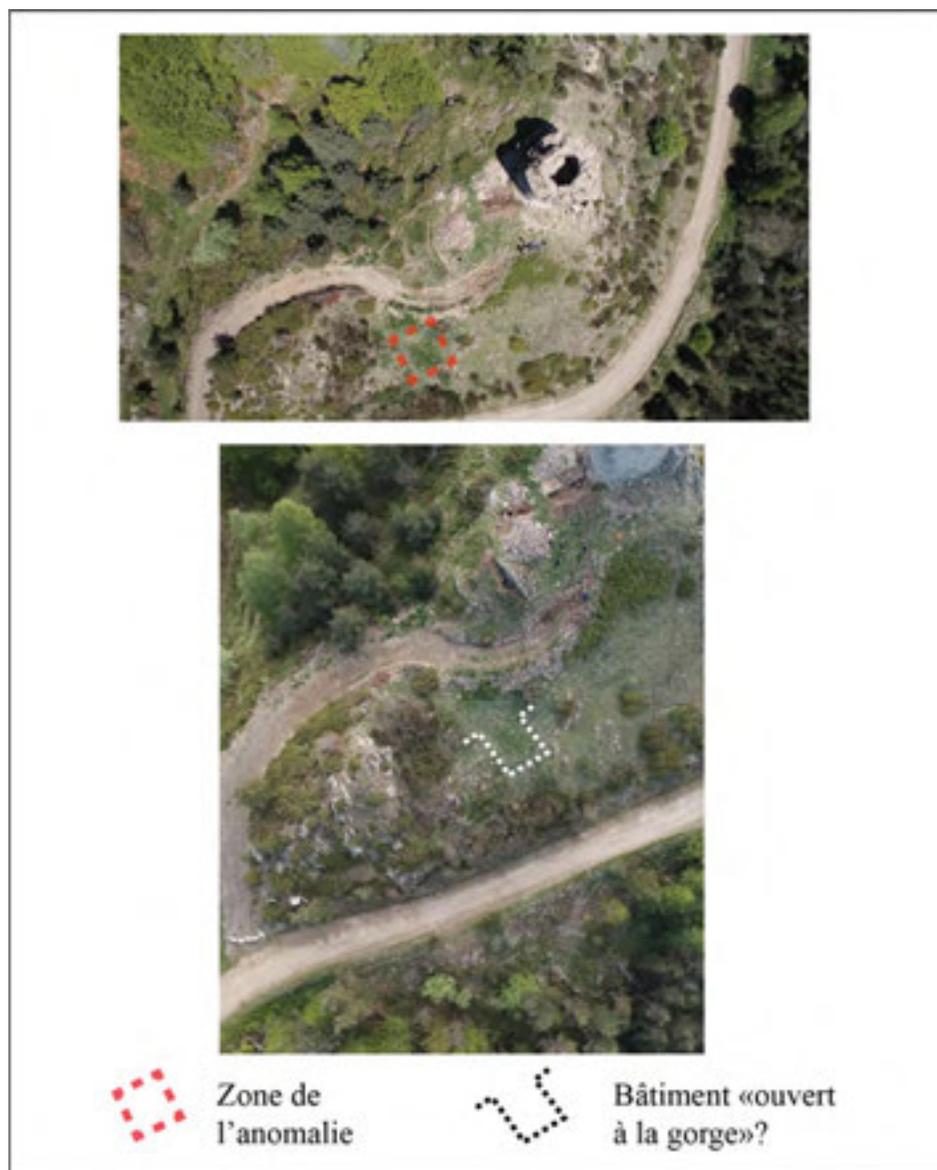
Figure 39 : L'anomalie au sud de l'éperon.

Lors de nos prospections, il nous a semblé étonnant que le flanc sud (soit entre les murs enserrant la tour et le petit éperon ouest) ne présente pas de murs similaires. Néanmoins, les relevés par drone ainsi qu'une différence dans la végétation (couleur, variété) font apparaître un bâtiment carré sur ce flanc (fig. 39). Les murs présumés de ce bâtiment sont très végétalisés et demeurent incertains, mais pourraient délimiter un espace de 4,90 m sur 4 m de côté. Il semble possible de deviner deux parements pour ses murs. Néanmoins, alors qu'aux angles sud-est et sud-ouest, il semble possible de deviner des angles maçonnés, ils sont moins visibles au nord. Pourrait-il s'agir d'un ouvrage « ouvert à la gorge », vers l'espace ceint par des murs liés à MR 5.4 ?

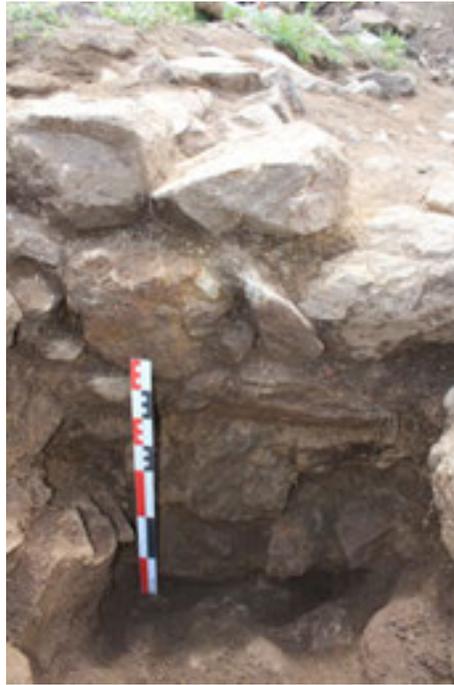
Figure 41 : Détail du parement interne de MR 3.2.

faible voire absente pour les murs périphériques à la tour. On note néanmoins que le liant de la tour elle-même n'a été que partiellement observé et semble comprendre une portion beaucoup plus important de chaux.

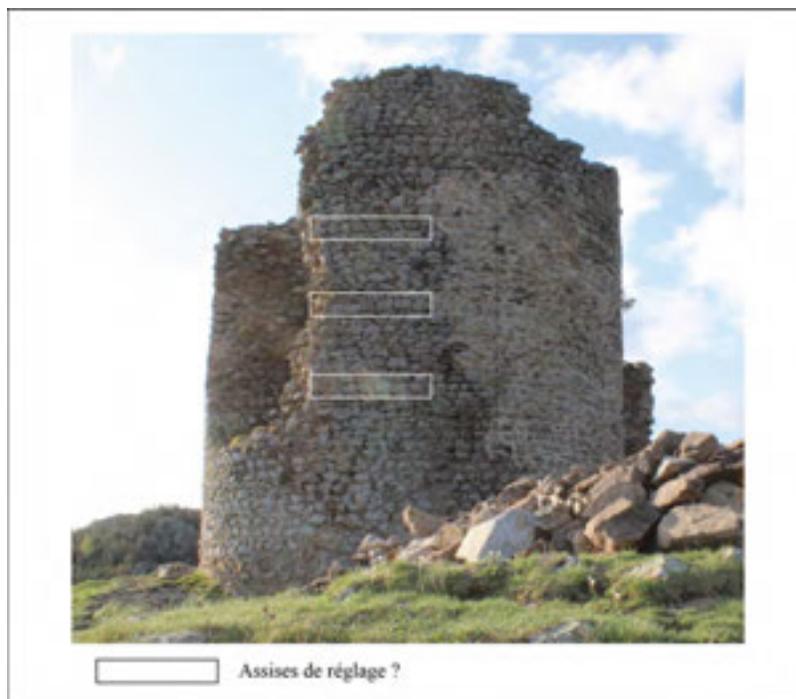
Figure 42 : Localisation des probables assises de réglage dans l'élévation de la tour.

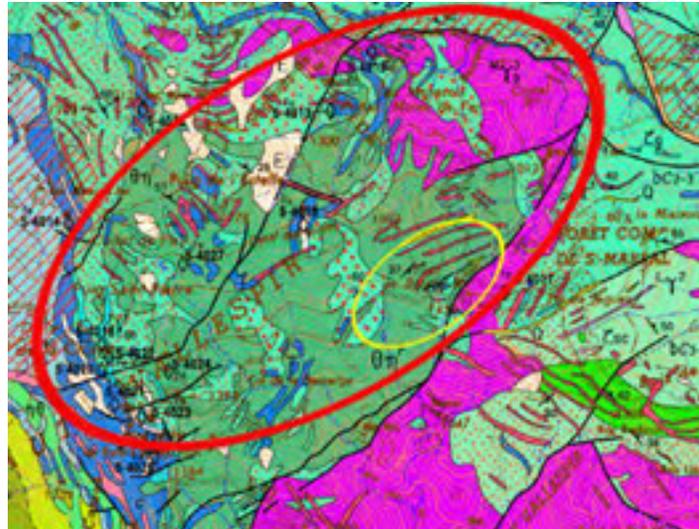
Figure 44 : Le secteur minier (cerclé de rouge) dans les roches primaires des environs de la tour de Batère (zone cerclée de jaune), d'après la carte géologique au 1/50 000, Céret, ed. BRGM.

Ces gabbro-diorites sont des roches dures et l'on taillera plus facilement d'autres variétés de granitoïdes ramassées dans cet environnement. Il peut aussi s'y trouver des roches d'origine sédimentaire, en particulier des enclaves schisteuses et des filons de marbres cipolins susceptibles de servir dans des fours à chaux ou, éventuellement, d'armer quelques encadrements architecturaux dans un bâti médiéval s'il s'agissait toutefois de constructions plus tardives que le XII<sup>e</sup> siècle (ex. la tour de Goa, dans le même massif).
