Etude préalable à la restauration de la Tour de Batère

Bruno Morin - Architecte du Patrimoine

6 octobre 2012

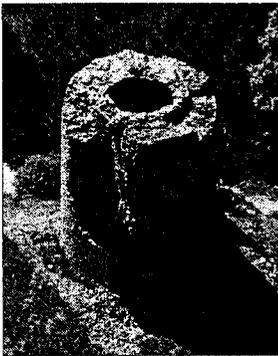
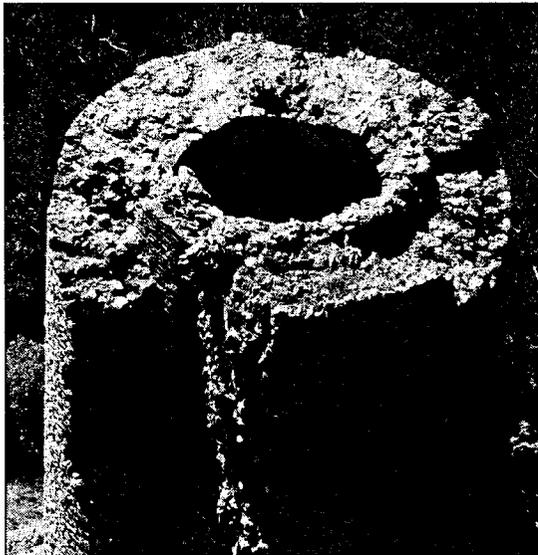
Vue Nord-Ouest du couronnement actuel de la tour, avec détail sur les vestiges d'escalier dans-oeuvre et de voûte en coupole

La salle du premier niveau fait environ 4,20m de diamètre. Côté Ouest une reprise récente du parement intérieur indique l'emplacement d'une ancienne cheminée et de son conduit, dont l'emprise est visible sur le relevé de 1988. Entre la porte Sud et la cheminée, une gaine verticale traversait la voûte.

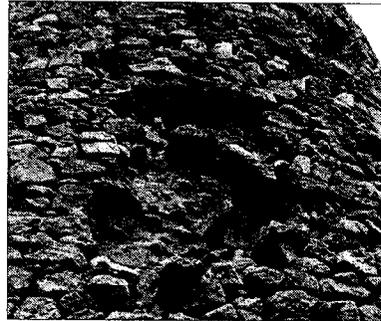
Détail: mortier interne apparent et exposé aux intempéries, moellons instables aux abords de la lacune

- . récupération des moellons éboulés en pied d'édifice
- . fourniture de moellons de granit en complément
- . dévégétation des maçonneries
- . reprise des lacunes intérieures et extérieurs de parements de moellons
- . reprise des éléments structurels manquants ou dégradés (voûte, jambages)
- . dépose-repose des moellons de parements instables
- . dépose-repose des moellons de blocage apparent instables
- . resolidarisation escalier/tour par aiguilles inox
- . rejointoiement profond à la chaux

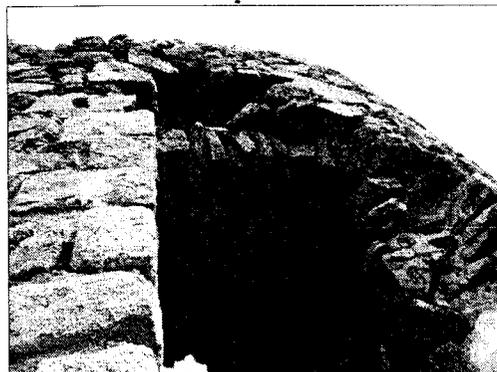
Impact de foudre sur le parement du quart Ouest de la tour

- Des **impacts de foudre** sur les parements extérieurs, dûs à l'altitude et la position proéminente de la tour; ces impacts sont reconnaissables à la forme de cratère des lacunes de parement qu'ils ont créées. L'apparition d'autant de zones de moellons en porte-à-faux en partie haute de ces cratères fragilise les parements extérieurs.

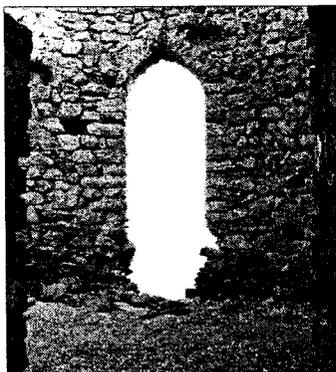
Encadrement incomplet de la porte Sud

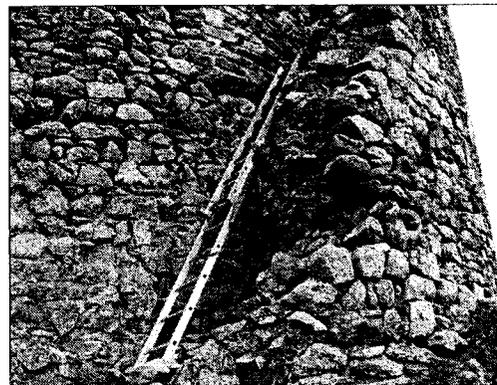
Emprise visible du dallage disparu sur les jambages de la porte Nord
